## ECL-ENV Prüfbericht Nr.: 18-029

**AIS Transponder**

**Garmin AIS 800 Class B/SO / easy TRX3**

**Umweltsimulation/Environmental simulation**

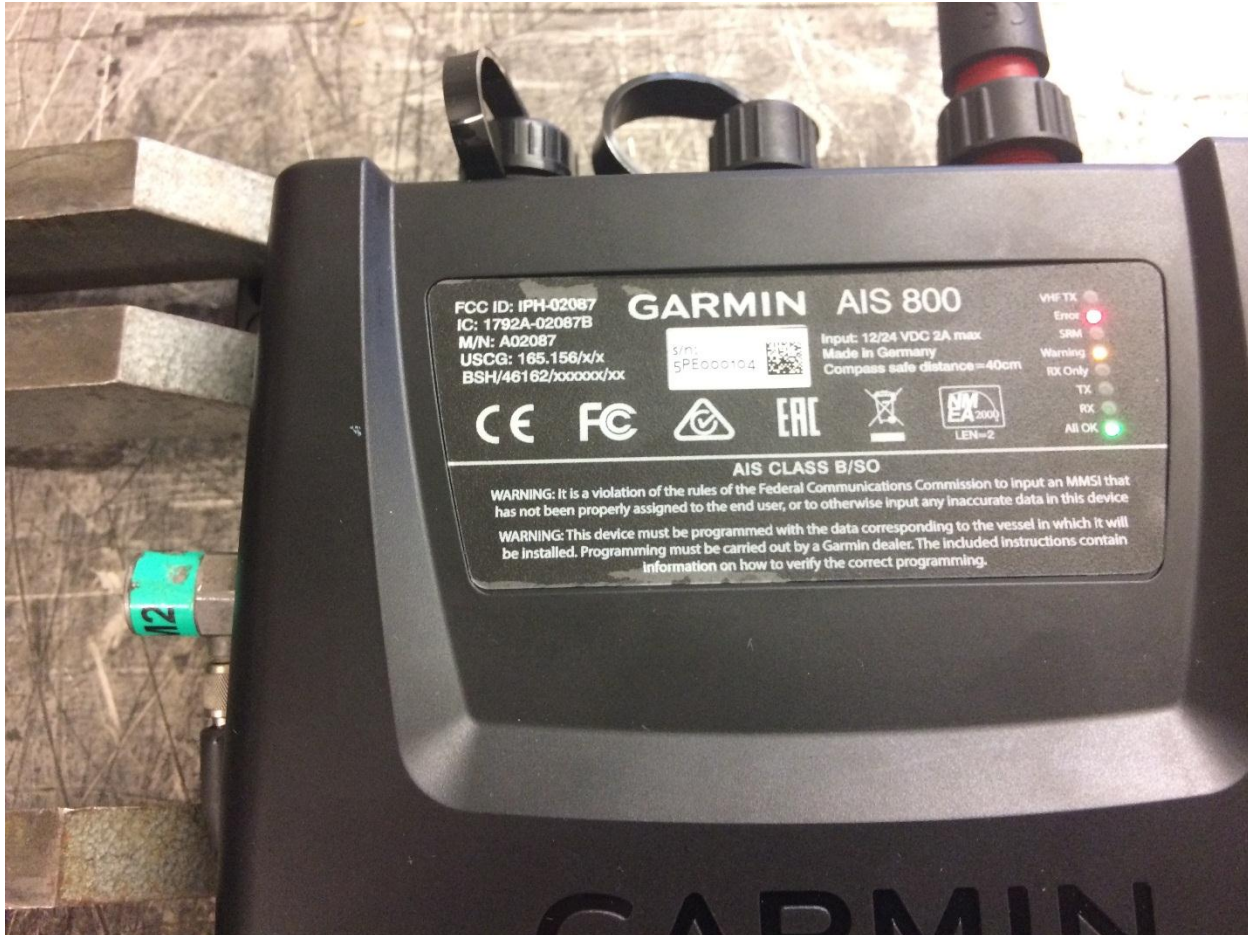
**Der Prüfling ist ein AIS-Transponder für Schiffe.** The DUT is an AIS-Transponder for ships.
