## 指定頻帶率外之發射量測結果(1GHz 以上)

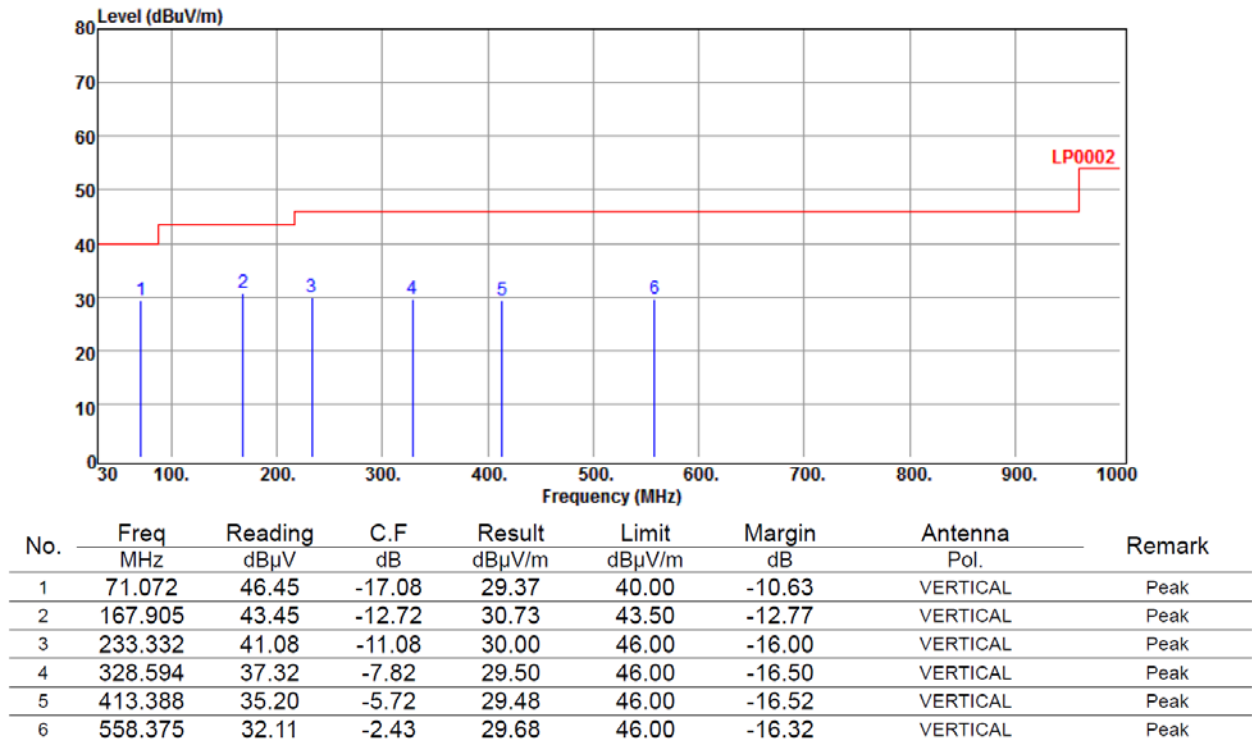
天線極性：垂直

說明：802.11 b:Low-2412MHz

備註：因峰值結果已低於準峰值之限制值，故無進行準峰值之檢測。

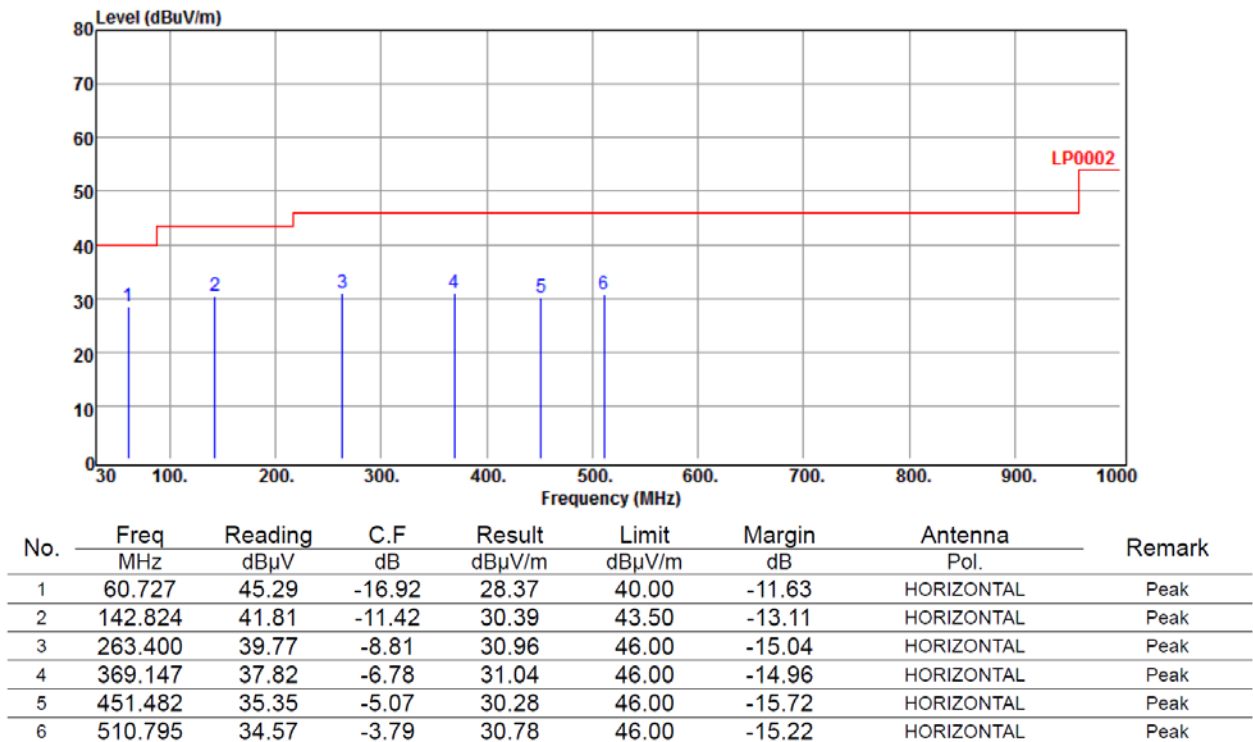
天線極性：水平

說明：802.11 b:Middle-2437MHz

備註：因峰值結果已低於準峰值之限制值，故無進行準峰值之檢測。

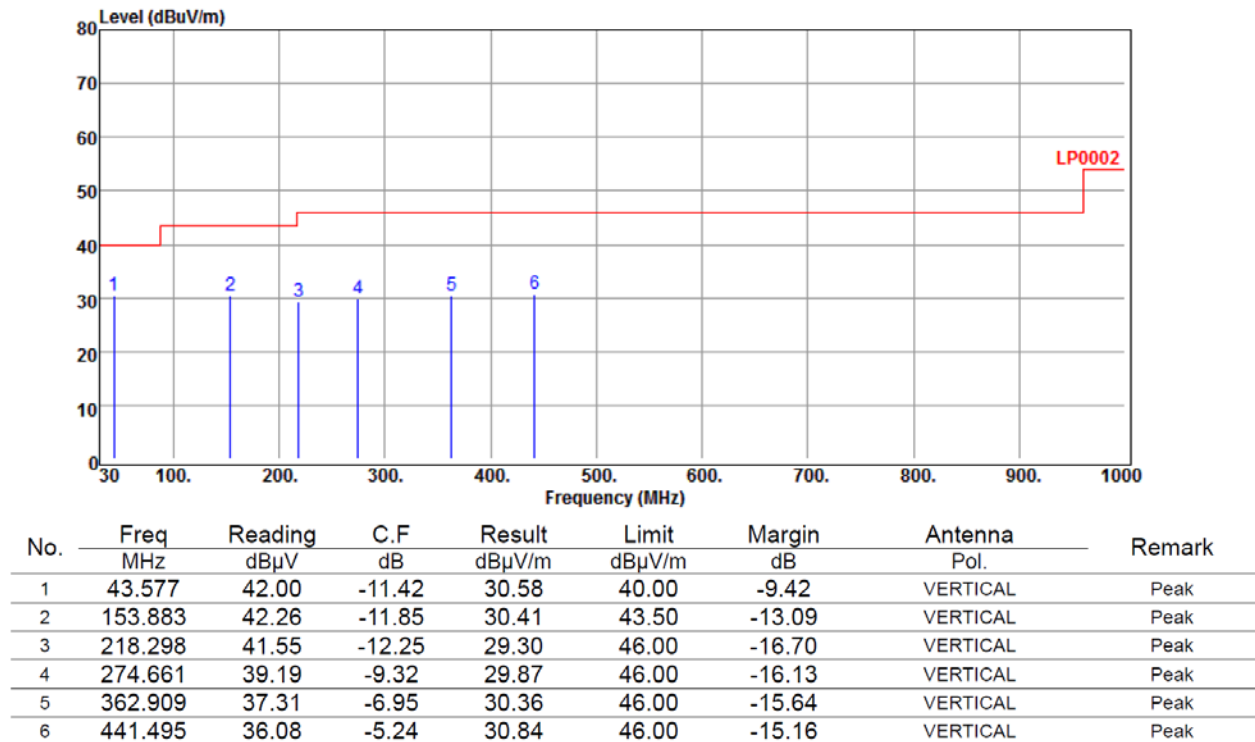
天線極性：垂直

說明：802.11 b:Middle-2437MHz

備註：因峰值結果已低於準峰值之限制值，故無進行準峰值之檢測。

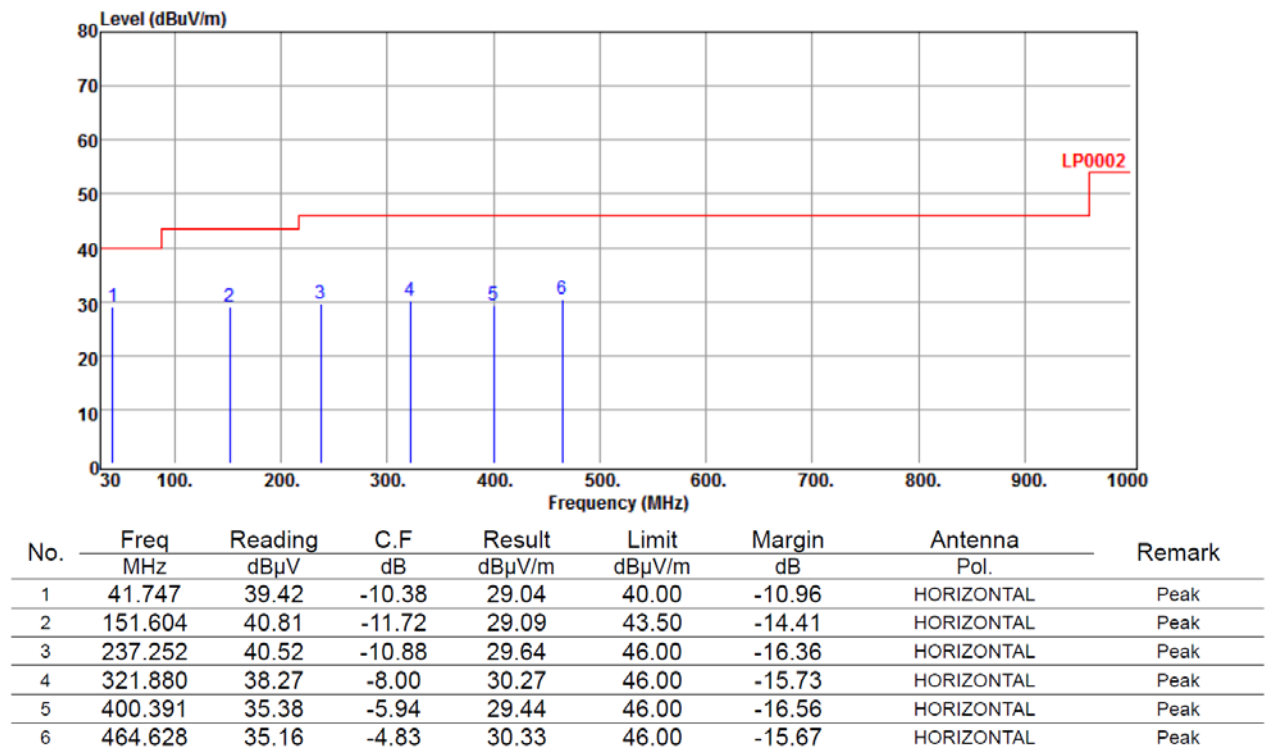
天線極性：水平

說明：802.11 b:High-2462MHz

備註：因峰值結果已低於準峰值之限制值，故無進行準峰值之檢測。

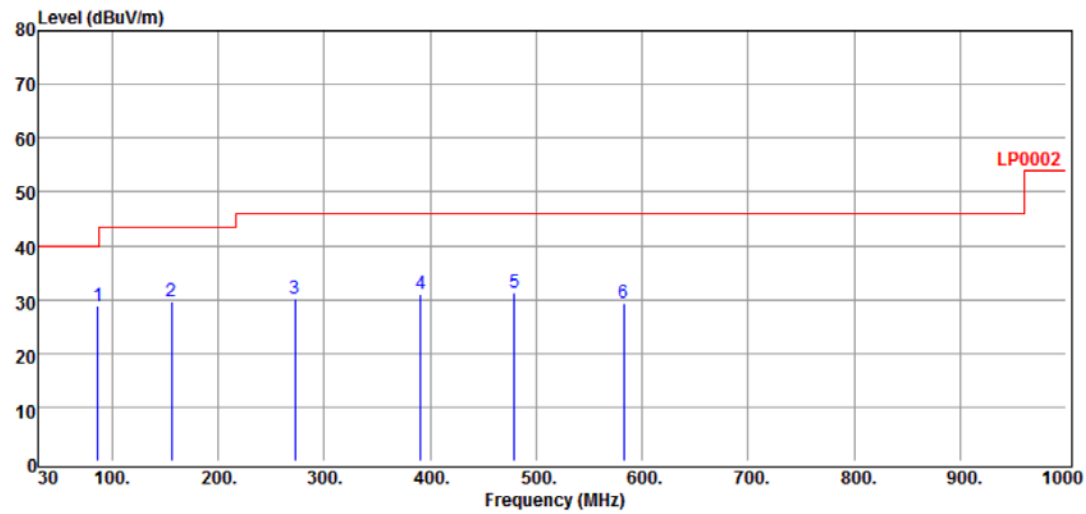
天線極性：垂直

說明：802.11 b:High-2462MHz

| No. | Freq<br>MHz | Reading<br>dBuV | C.F<br>dB | Result<br>dBuV/m | Limit<br>dBuV/m | Margin<br>dB | Antenna<br>Pol. | Remark |
| 1 | 86.458 | 43.58 | -14.79 | 28.79 | 40.00 | -11.21 | VERTICAL | Peak |
| 2 | 155.937 | 41.62 | -11.99 | 29.63 | 43.50 | -13.87 | VERTICAL | Peak |
| 3 | 272.644 | 39.45 | -9.34 | 30.11 | 46.00 | -15.89 | VERTICAL | Peak |
| 4 | 391.167 | 37.21 | -6.19 | 31.02 | 46.00 | -14.98 | VERTICAL | Peak |
| 5 | 479.718 | 35.79 | -4.53 | 31.26 | 46.00 | -14.74 | VERTICAL | Peak |
| 6 | 582.869 | 31.55 | -2.24 | 29.31 | 46.00 | -16.69 | VERTICAL | Peak |

備註：因峰值結果已低於準峰值之限制值，故無進行準峰值之檢測。

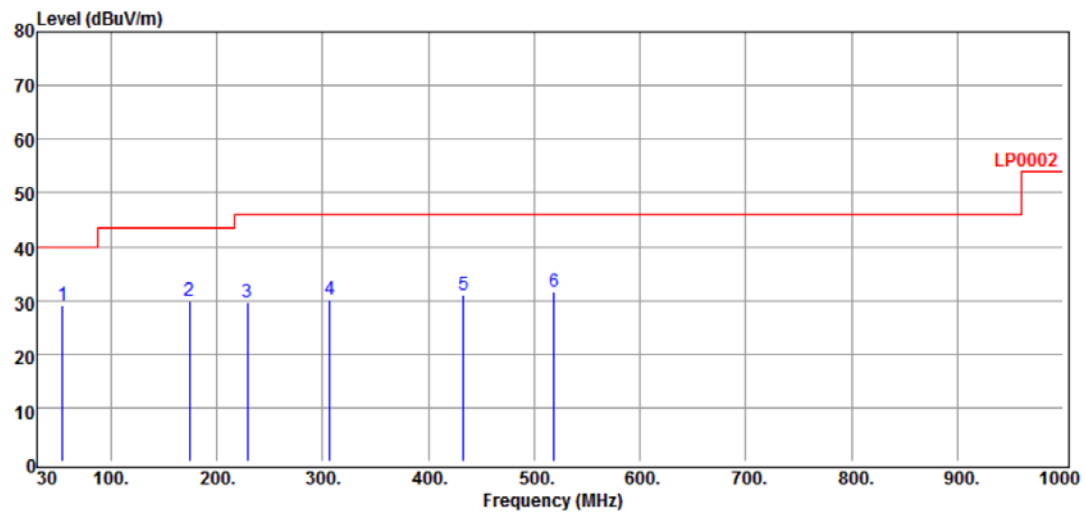
天線極性：水平

說明：802.11 g:Low-2412MHz

| No. | Freq<br>MHz | Reading<br>dBuV | C.F<br>dB | Result<br>dBuV/m | Limit<br>dBuV/m | Margin<br>dB | Antenna<br>Pol. | Remark |
| 1 | 53.969 | 44.45 | -15.40 | 29.05 | 40.00 | -10.95 | HORIZONTAL | Peak |
| 2 | 173.898 | 43.11 | -13.17 | 29.94 | 43.50 | -13.56 | HORIZONTAL | Peak |
| 3 | 229.171 | 40.97 | -11.34 | 29.63 | 46.00 | -16.37 | HORIZONTAL | Peak |
| 4 | 306.630 | 38.67 | -8.38 | 30.29 | 46.00 | -15.71 | HORIZONTAL | Peak |
| 5 | 433.345 | 36.42 | -5.38 | 31.04 | 46.00 | -14.96 | HORIZONTAL | Peak |
| 6 | 519.076 | 34.98 | -3.51 | 31.47 | 46.00 | -14.53 | HORIZONTAL | Peak |

備註：因峰值結果已低於準峰值之限制值，故無進行準峰值之檢測。

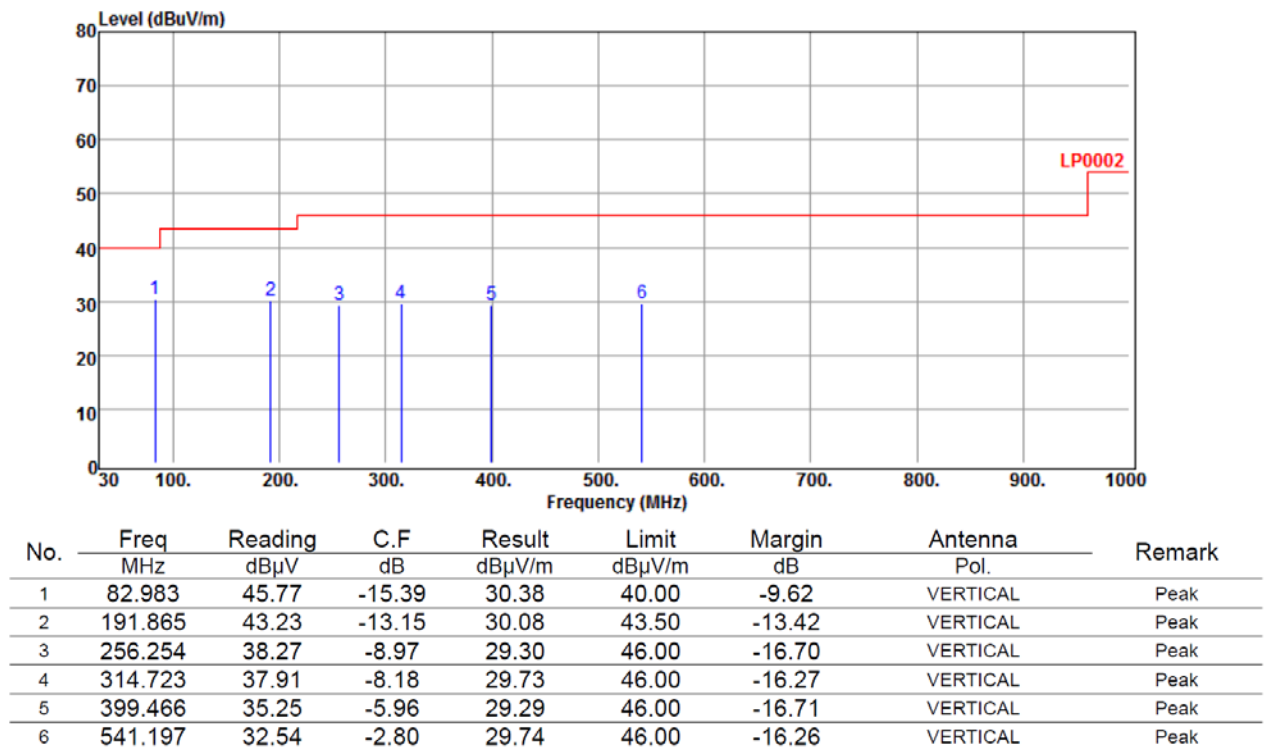
天線極性：垂直

說明：802.11 g:Low-2412MHz

備註：因峰值結果已低於準峰值之限制值，故無進行準峰值之檢測。

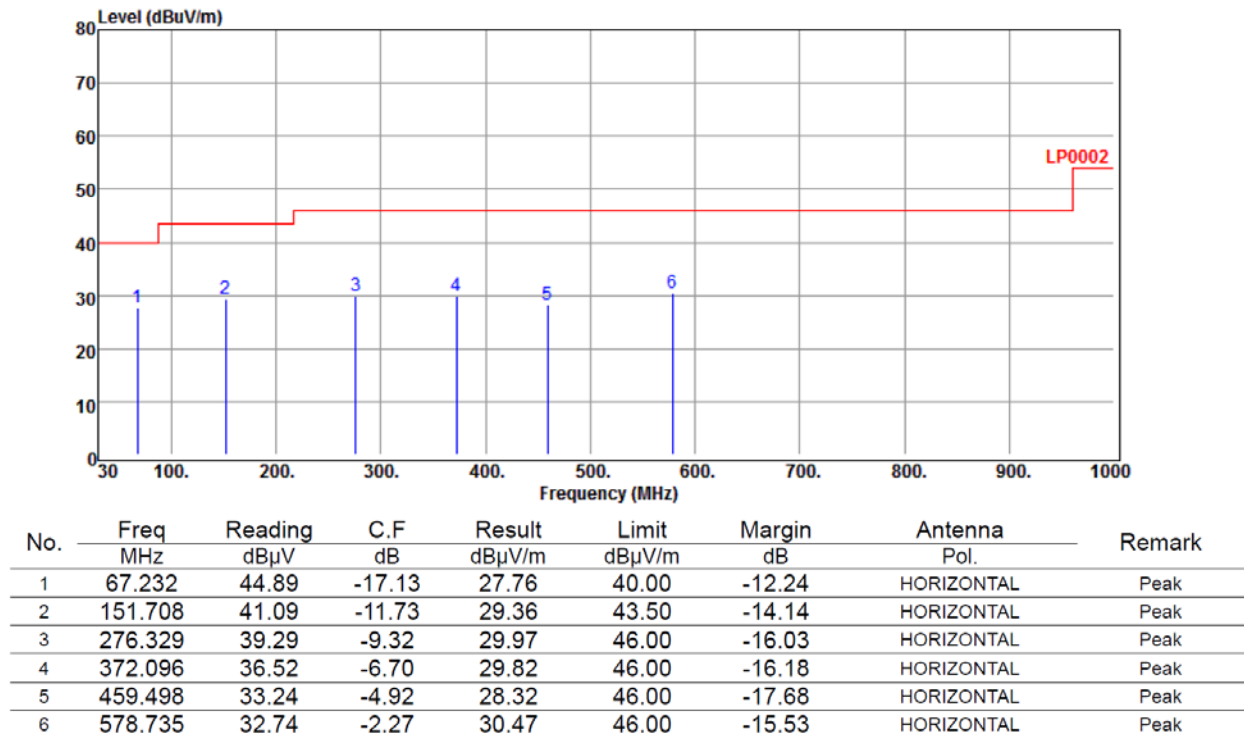
天線極性：水平

說明：802.11 g:Middle-2437MHz

備註：因峰值結果已低於準峰值之限制值，故無進行準峰值之檢測。

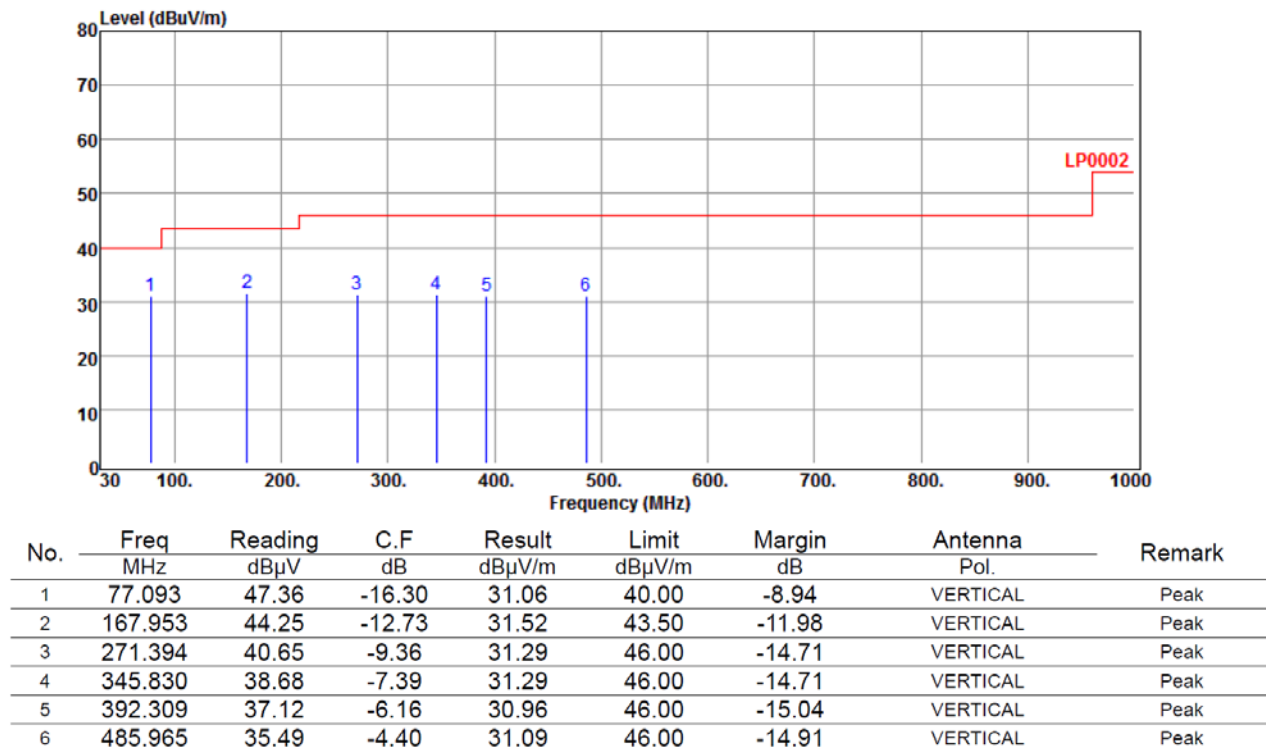
天線極性：垂直

說明：802.11 g:Middle-2437MHz

備註：因峰值結果已低於準峰值之限制值，故無進行準峰值之檢測。

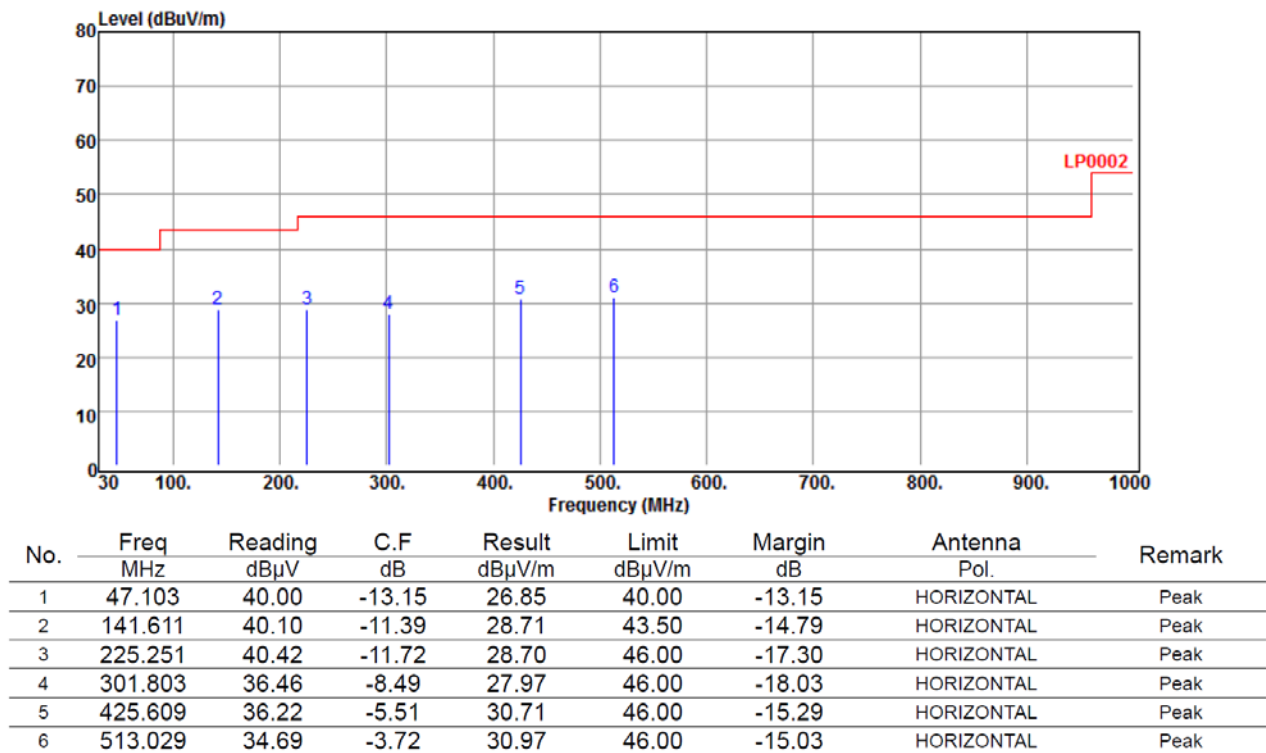
天線極性：水平

說明：802.11 g:High-2462MHz

備註：因峰值結果已低於準峰值之限制值，故無進行準峰值之檢測。

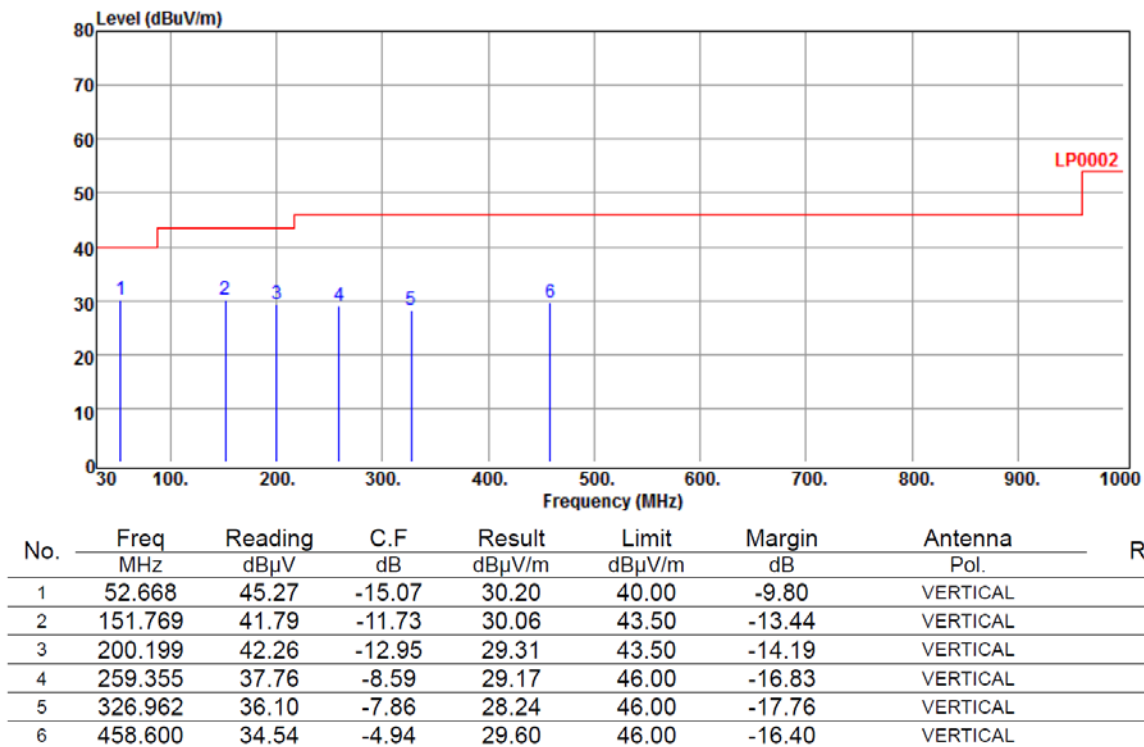
天線極性：垂直

說明：802.11 g:High-2462MHz

備註：因峰值結果已低於準峰值之限制值，故無進行準峰值之檢測。

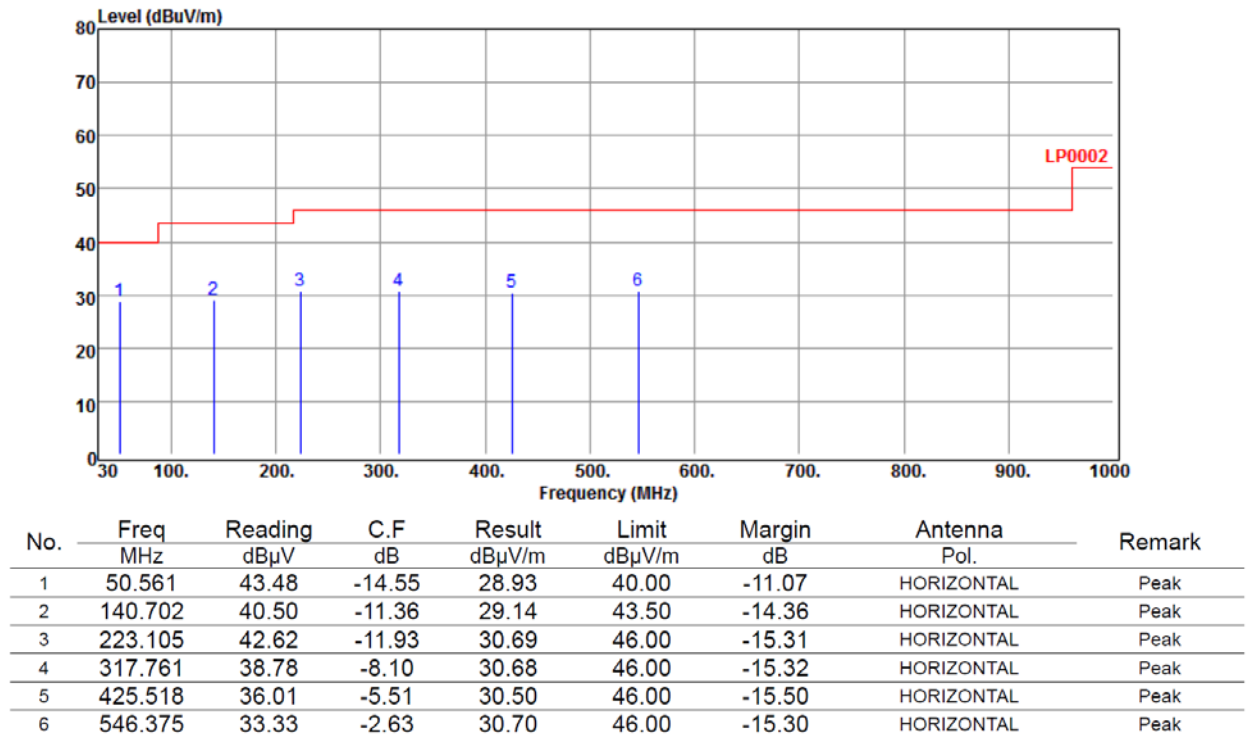
天線極性：水平

說明：802.11 n20M:Low-2412MHz

備註：因峰值結果已低於準峰值之限制值，故無進行準峰值之檢測。

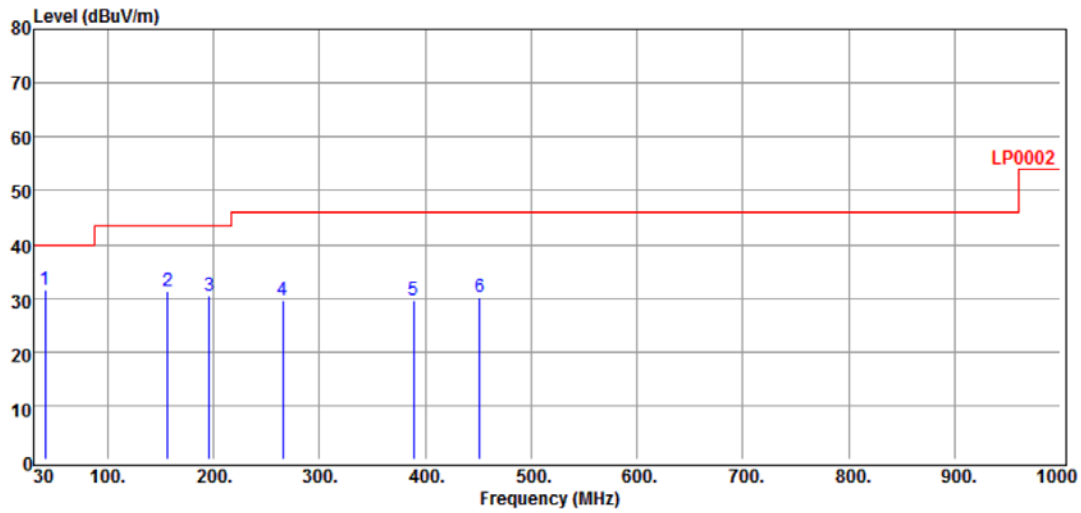
天線極性：垂直

說明：802.11 n20M:Low-2412MHz

| No. | Freq<br>MHz | Reading<br>dBμV | C.F<br>dB | Result<br>dBμV/m | Limit<br>dBμV/m | Margin<br>dB | Antenna<br>Pol. | Remark |
| 1 | 40.552 | 41.25 | -9.70 | 31.55 | 40.00 | -8.45 | VERTICAL | Peak |
| 2 | 156.832 | 43.25 | -12.03 | 31.22 | 43.50 | -12.28 | VERTICAL | Peak |
| 3 | 196.176 | 43.45 | -13.04 | 30.41 | 43.50 | -13.09 | VERTICAL | Peak |
| 4 | 265.367 | 38.72 | -8.98 | 29.74 | 46.00 | -16.26 | VERTICAL | Peak |
| 5 | 389.165 | 35.77 | -6.23 | 29.54 | 46.00 | -16.46 | VERTICAL | Peak |
| 6 | 451.573 | 35.29 | -5.07 | 30.22 | 46.00 | -15.78 | VERTICAL | Peak |

備註：因峰值結果已低於準峰值之限制值，故無進行準峰值之檢測。

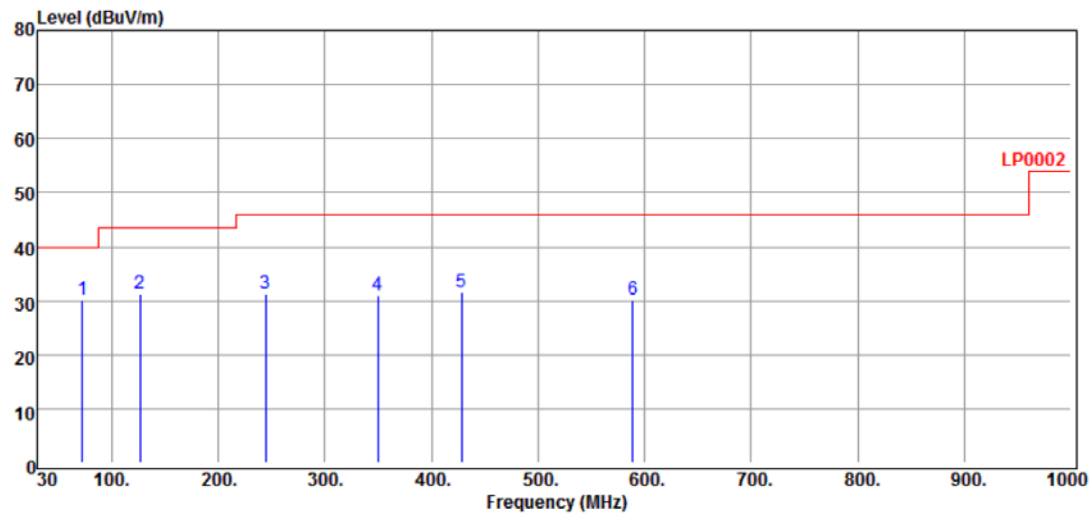
天線極性：水平

說明：802.11 n20M:Middle-2437MHz

| No. | Freq<br>MHz | Reading<br>dBuV | C.F<br>dB | Result<br>dBuV/m | Limit<br>dBuV/m | Margin<br>dB | Antenna<br>Pol. | Remark |
| 1 | 72.225 | 47.23 | -16.94 | 30.29 | 40.00 | -9.71 | HORIZONTAL | Peak |
| 2 | 126.444 | 42.82 | -11.67 | 31.15 | 43.50 | -12.35 | HORIZONTAL | Peak |
| 3 | 244.408 | 41.67 | -10.31 | 31.36 | 46.00 | -14.64 | HORIZONTAL | Peak |
| 4 | 349.917 | 38.29 | -7.29 | 31.00 | 46.00 | -15.00 | HORIZONTAL | Peak |
| 5 | 428.315 | 36.92 | -5.46 | 31.46 | 46.00 | -14.54 | HORIZONTAL | Peak |
| 6 | 588.737 | 32.33 | -2.18 | 30.15 | 46.00 | -15.85 | HORIZONTAL | Peak |

備註：因峰值結果已低於準峰值之限制值，故無進行準峰值之檢測。

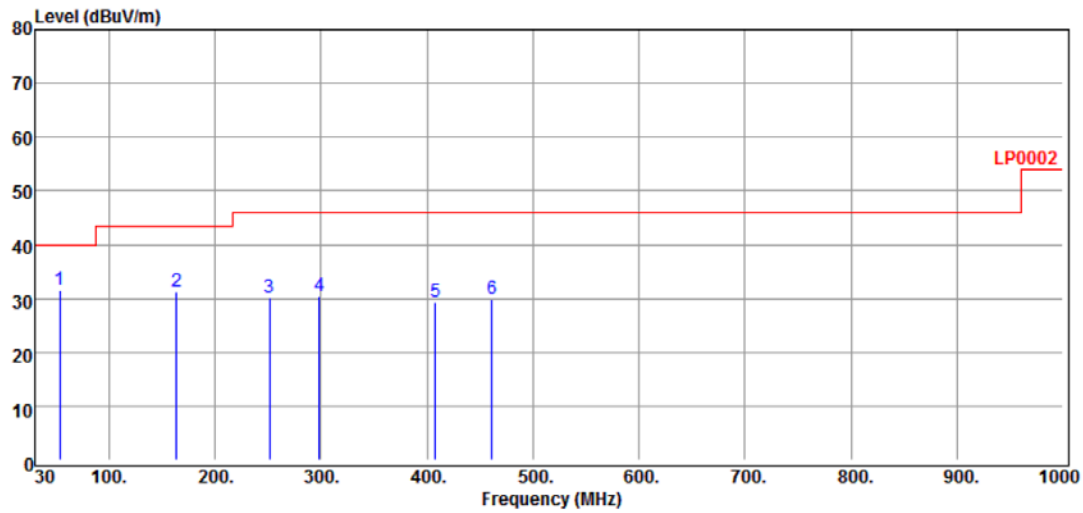
天線極性：垂直

說明：802.11 n20M:Middle-2437MHz

| No. | Freq<br>MHz | Reading<br>dBμV | C.F<br>dB | Result<br>dBμV/m | Limit<br>dBμV/m | Margin<br>dB | Antenna<br>Pol. | Remark |
| 1 | 53.748 | 46.78 | -15.34 | 31.44 | 40.00 | -8.56 | VERTICAL | Peak |
| 2 | 163.956 | 43.74 | -12.48 | 31.26 | 43.50 | -12.24 | VERTICAL | Peak |
| 3 | 251.364 | 39.72 | -9.59 | 30.13 | 46.00 | -15.87 | VERTICAL | Peak |
| 4 | 298.576 | 38.92 | -8.59 | 30.33 | 46.00 | -15.67 | VERTICAL | Peak |
| 5 | 408.314 | 35.04 | -5.81 | 29.23 | 46.00 | -16.77 | VERTICAL | Peak |
| 6 | 461.587 | 34.77 | -4.88 | 29.89 | 46.00 | -16.11 | VERTICAL | Peak |

備註：因峰值結果已低於準峰值之限制值，故無進行準峰值之檢測。

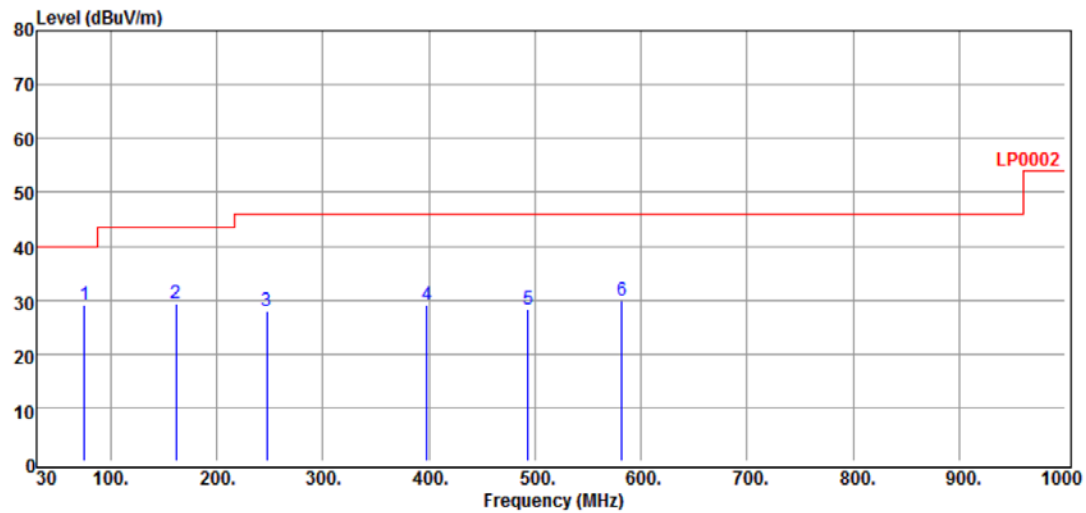
天線極性：水平

說明：802.11 n20M:High-2462MHz

| No. | Freq<br>MHz | Reading<br>dBμV | C.F<br>dB | Result<br>dBμV/m | Limit<br>dBμV/m | Margin<br>dB | Antenna<br>Pol. | Remark |
| 1 | 75.192 | 45.49 | -16.54 | 28.95 | 40.00 | -11.05 | HORIZONTAL | Peak |
| 2 | 161.692 | 41.74 | -12.33 | 29.41 | 43.50 | -14.09 | HORIZONTAL | Peak |
| 3 | 247.150 | 38.08 | -10.04 | 28.04 | 46.00 | -17.96 | HORIZONTAL | Peak |
| 4 | 398.265 | 34.96 | -6.00 | 28.96 | 46.00 | -17.04 | HORIZONTAL | Peak |
| 5 | 493.624 | 32.62 | -4.26 | 28.36 | 46.00 | -17.64 | HORIZONTAL | Peak |
| 6 | 582.209 | 32.16 | -2.24 | 29.92 | 46.00 | -16.08 | HORIZONTAL | Peak |

備註：因峰值結果已低於準峰值之限制值，故無進行準峰值之檢測。

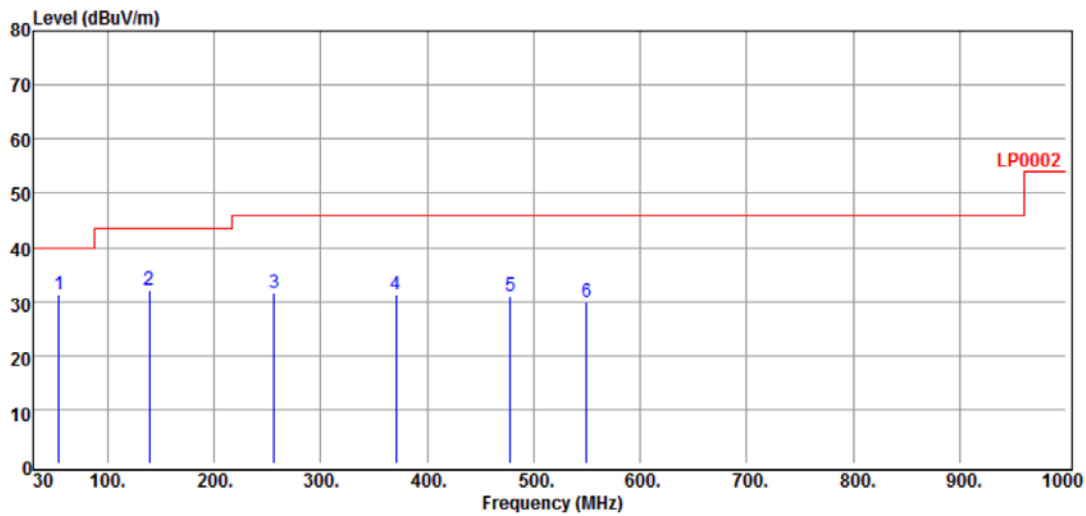
天線極性：垂直

說明：802.11 n20M:High-2462MHz

| No. | Freq<br>MHz | Reading<br>dBuV | C.F<br>dB | Result<br>dBuV/m | Limit<br>dBuV/m | Margin<br>dB | Antenna<br>Pol. | Remark |
| 1 | 54.284 | 46.66 | -15.48 | 31.18 | 40.00 | -8.82 | VERTICAL | Peak |
| 2 | 138.819 | 43.58 | -11.37 | 32.21 | 43.50 | -11.29 | VERTICAL | Peak |
| 3 | 256.279 | 40.55 | -8.97 | 31.58 | 46.00 | -14.42 | VERTICAL | Peak |
| 4 | 371.068 | 38.11 | -6.73 | 31.38 | 46.00 | -14.62 | VERTICAL | Peak |
| 5 | 477.850 | 35.46 | -4.57 | 30.89 | 46.00 | -15.11 | VERTICAL | Peak |
| 6 | 549.862 | 32.35 | -2.51 | 29.84 | 46.00 | -16.16 | VERTICAL | Peak |

備註：因峰值結果已低於準峰值之限制值，故無進行準峰值之檢測。

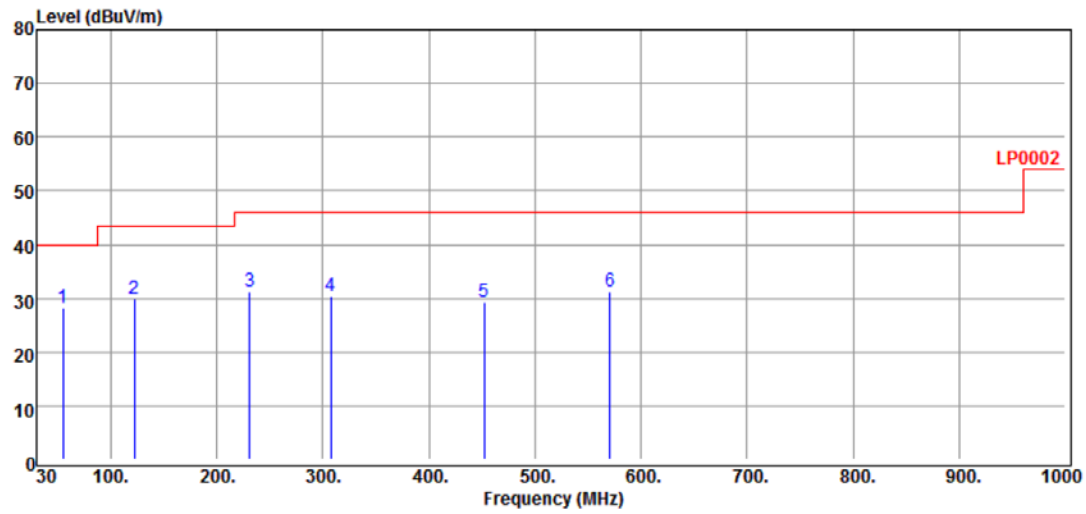
天線極性：水平

說明：802.11 n40M:Low-2422MHz

| No. | Freq<br>MHz | Reading<br>dBμV | C.F<br>dB | Result<br>dBμV/m | Limit<br>dBμV/m | Margin<br>dB | Antenna<br>Pol. | Remark |
| 1 | 55.089 | 43.94 | -15.67 | 28.27 | 40.00 | -11.73 | HORIZONTAL | Peak |
| 2 | 122.369 | 41.51 | -11.70 | 29.81 | 43.50 | -13.69 | HORIZONTAL | Peak |
| 3 | 231.117 | 42.44 | -11.19 | 31.25 | 46.00 | -14.75 | HORIZONTAL | Peak |
| 4 | 307.707 | 38.89 | -8.35 | 30.54 | 46.00 | -15.46 | HORIZONTAL | Peak |
| 5 | 452.423 | 34.31 | -5.05 | 29.26 | 46.00 | -16.74 | HORIZONTAL | Peak |
| 6 | 570.618 | 33.56 | -2.34 | 31.22 | 46.00 | -14.78 | HORIZONTAL | Peak |

備註：因峰值結果已低於準峰值之限制值，故無進行準峰值之檢測。

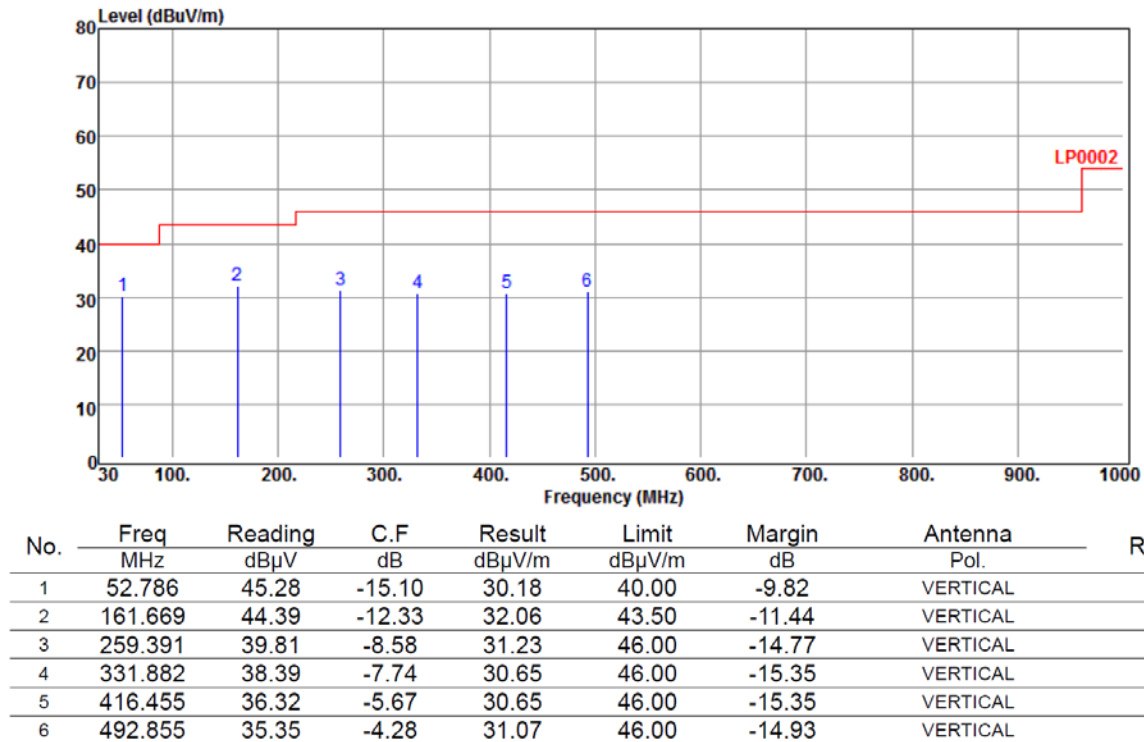
天線極性：垂直

說明：802.11 n40M:Low-2422MHz

備註：因峰值結果已低於準峰值之限制值，故無進行準峰值之檢測。

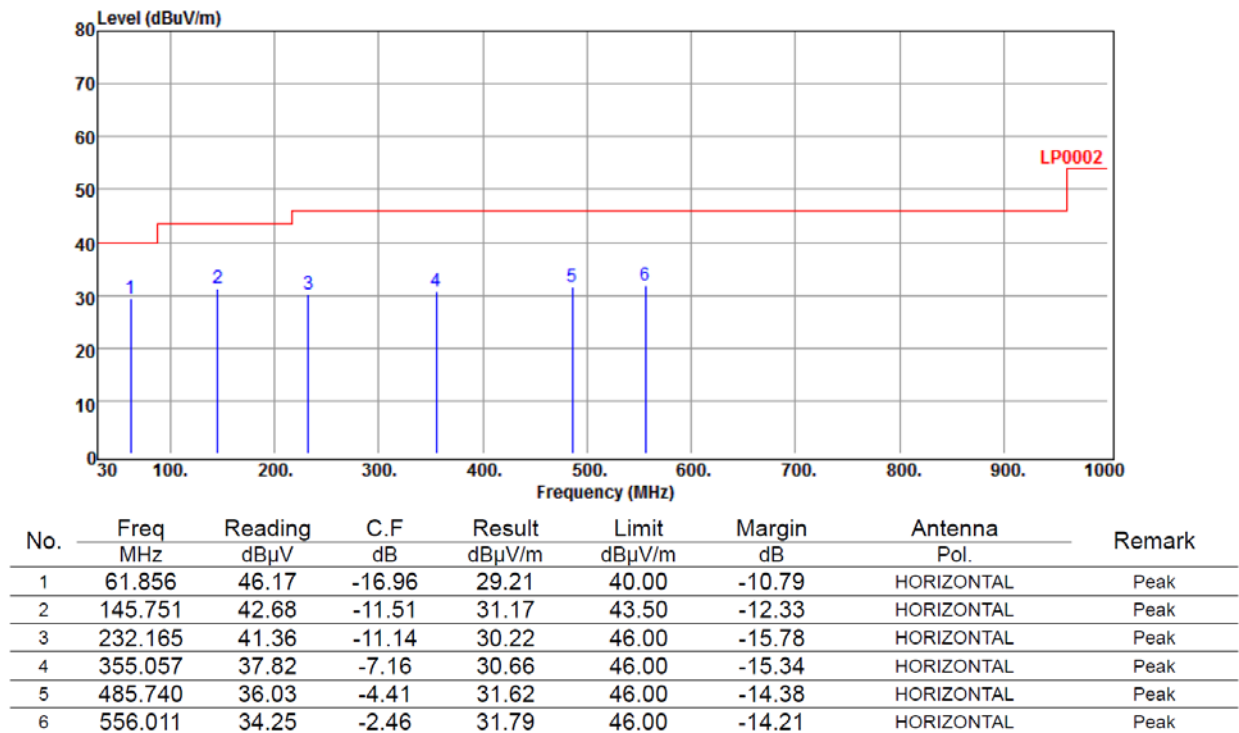
天線極性：水平

說明：802.11 n40M:Middle-2437MHz

備註：因峰值結果已低於準峰值之限制值，故無進行準峰值之檢測。

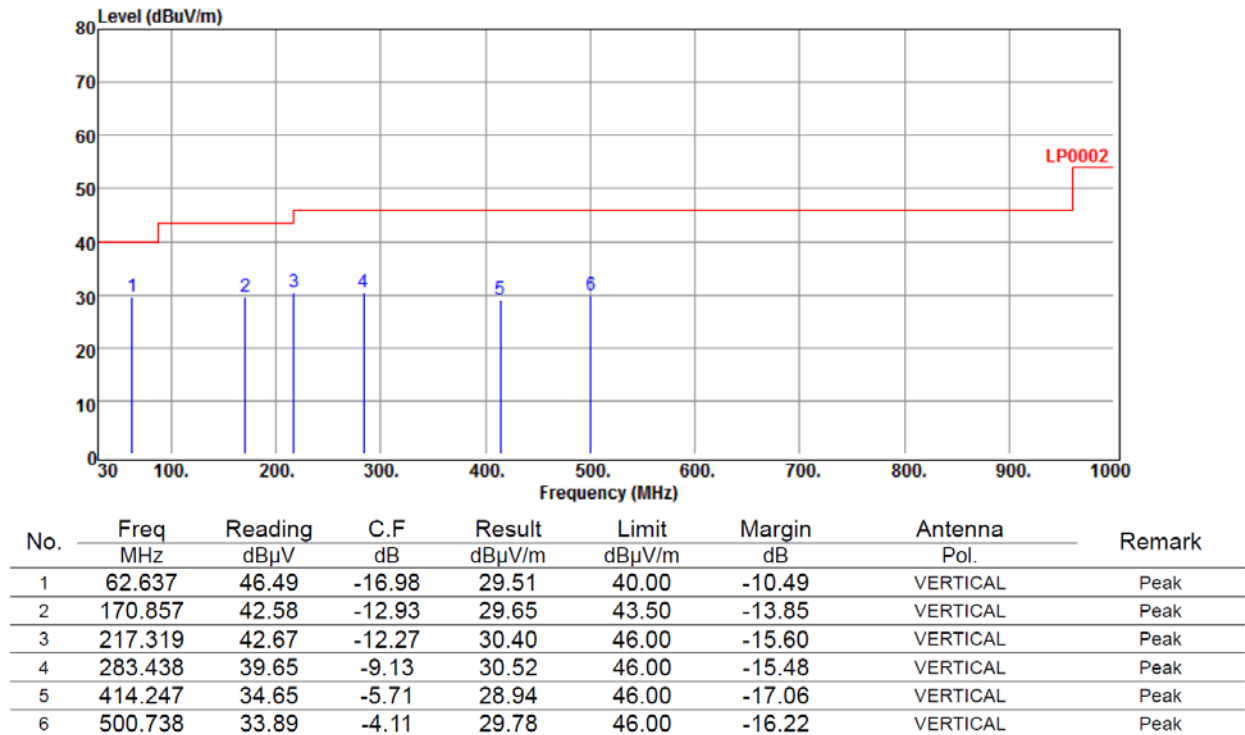
天線極性：垂直

說明：802.11 n40M:Middle-2437MHz

備註：因峰值結果已低於準峰值之限制值，故無進行準峰值之檢測。

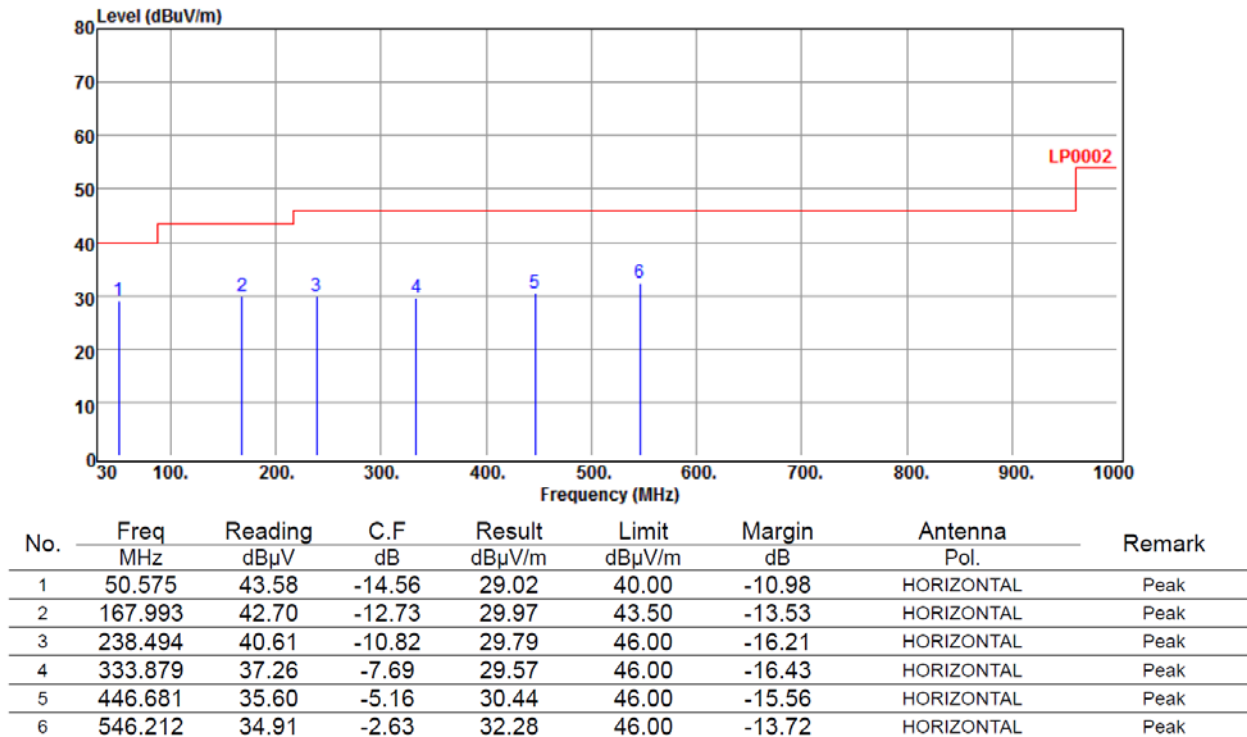
天線極性：水平

說明：802.11 n40M:High-2452MHz

備註：因峰值結果已低於準峰值之限制值，故無進行準峰值之檢測。

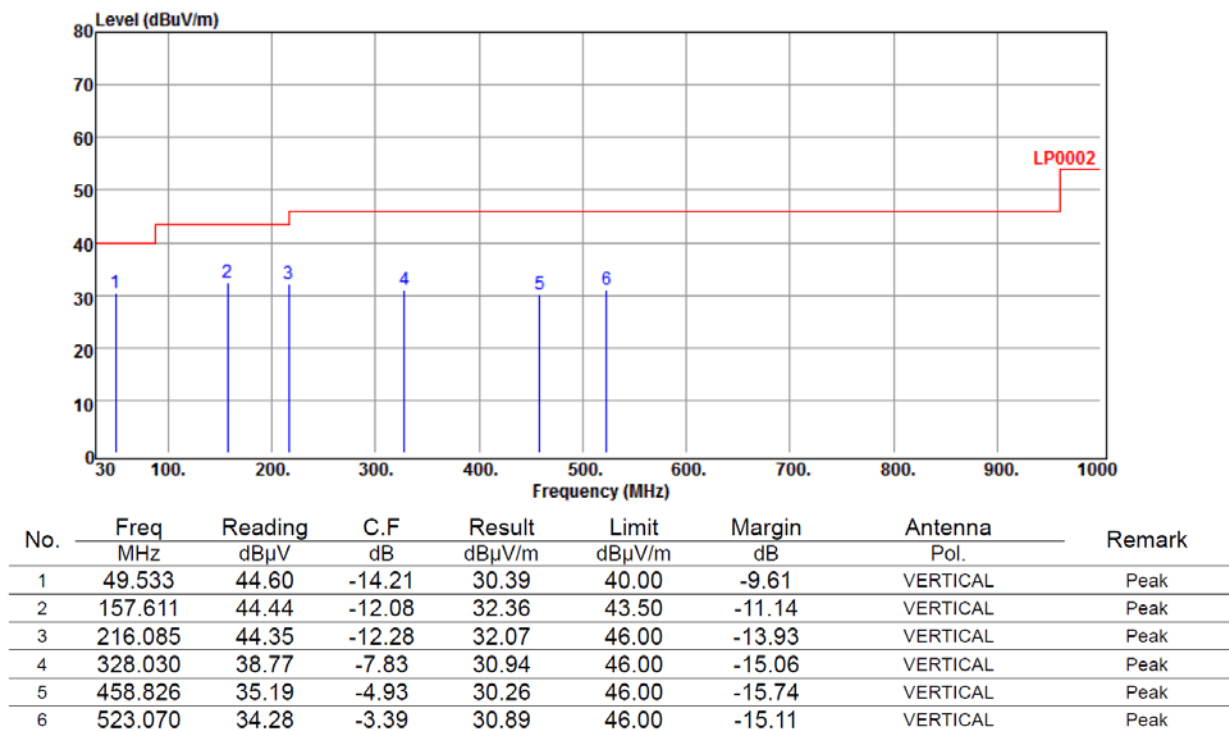
天線極性：垂直

說明：802.11 n40M:High-2452MHz

備註：因峰值結果已低於準峰值之限制值，故無進行準峰值之檢測。

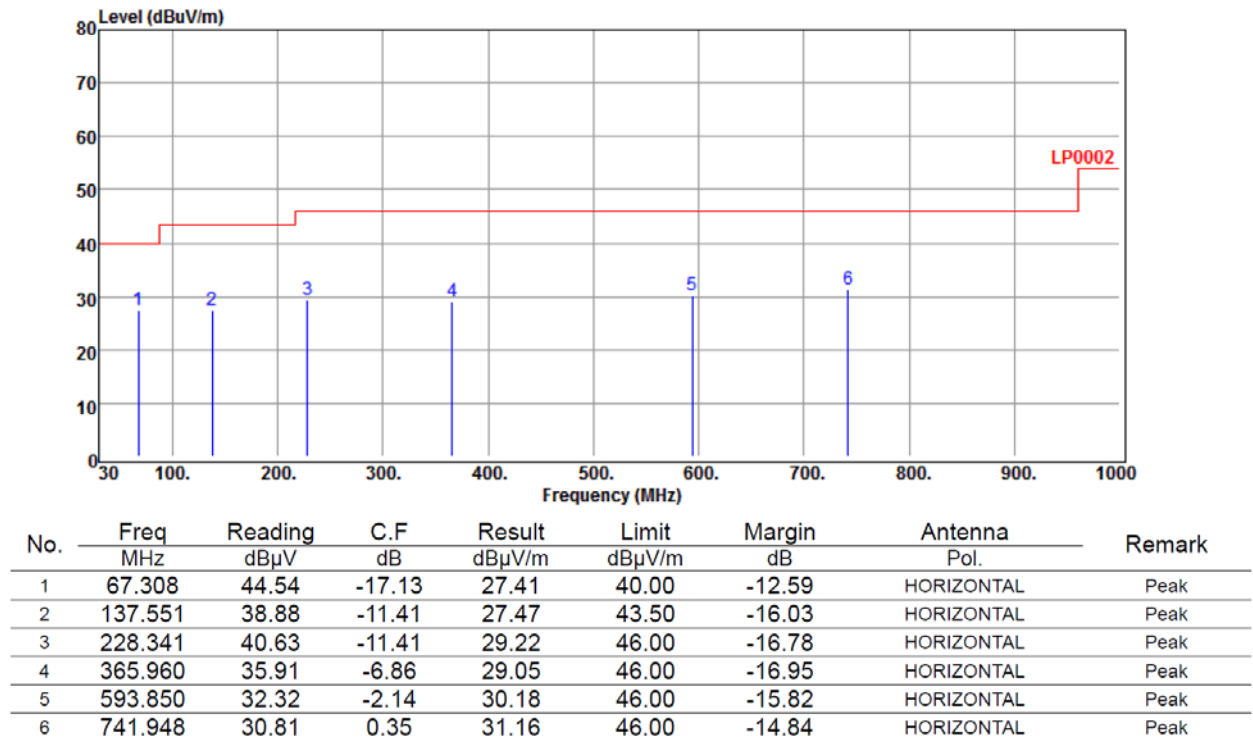
溫度：27℃  
 測試日期：28-JUN-2018  
 天線極性：水平

相對溼度：51%  
 測試者：施銘勳  
 說明：HDMI Mode

備註：因峰值結果已低於準峰值之限制值，故無進行準峰值之檢測。

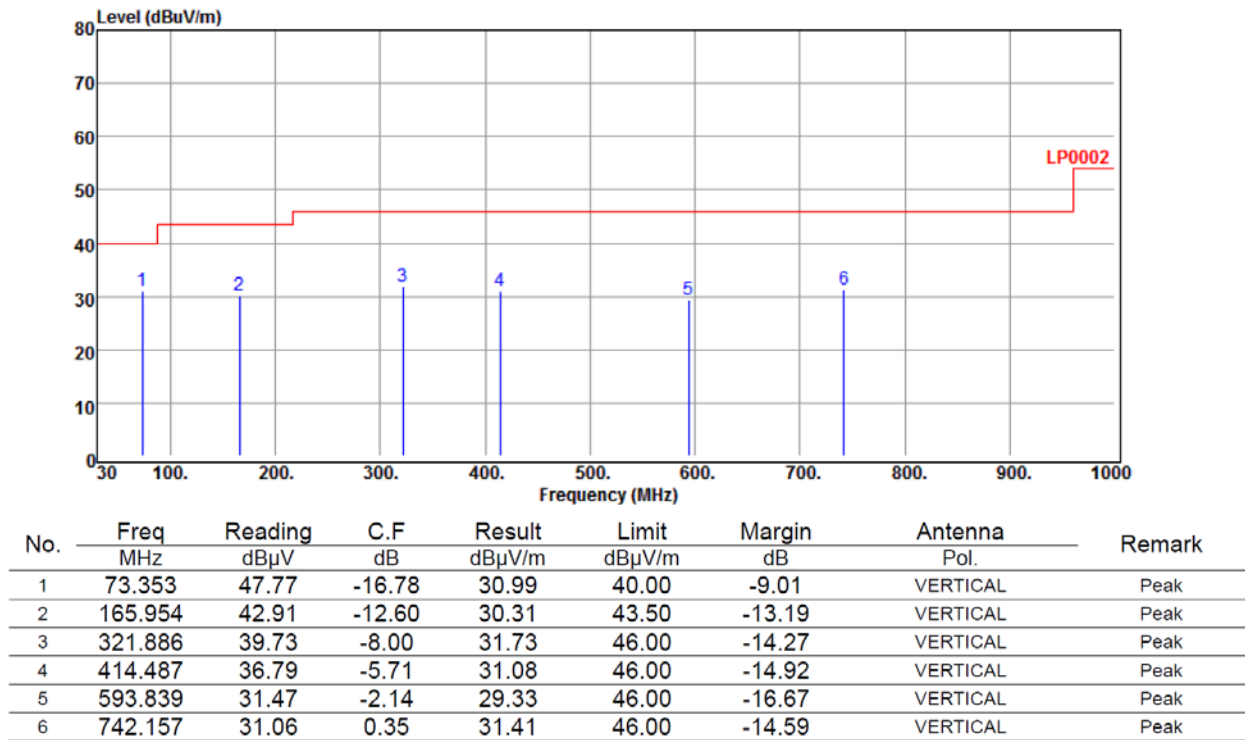
溫度：27℃  
 測試日期：28-JUN-2018  
 天線極性：垂直

相對溼度：51%  
 測試者：施銘勳  
 說明：HDMI Mode

備註：因峰值結果已低於準峰值之限制值，故無進行準峰值之檢測。

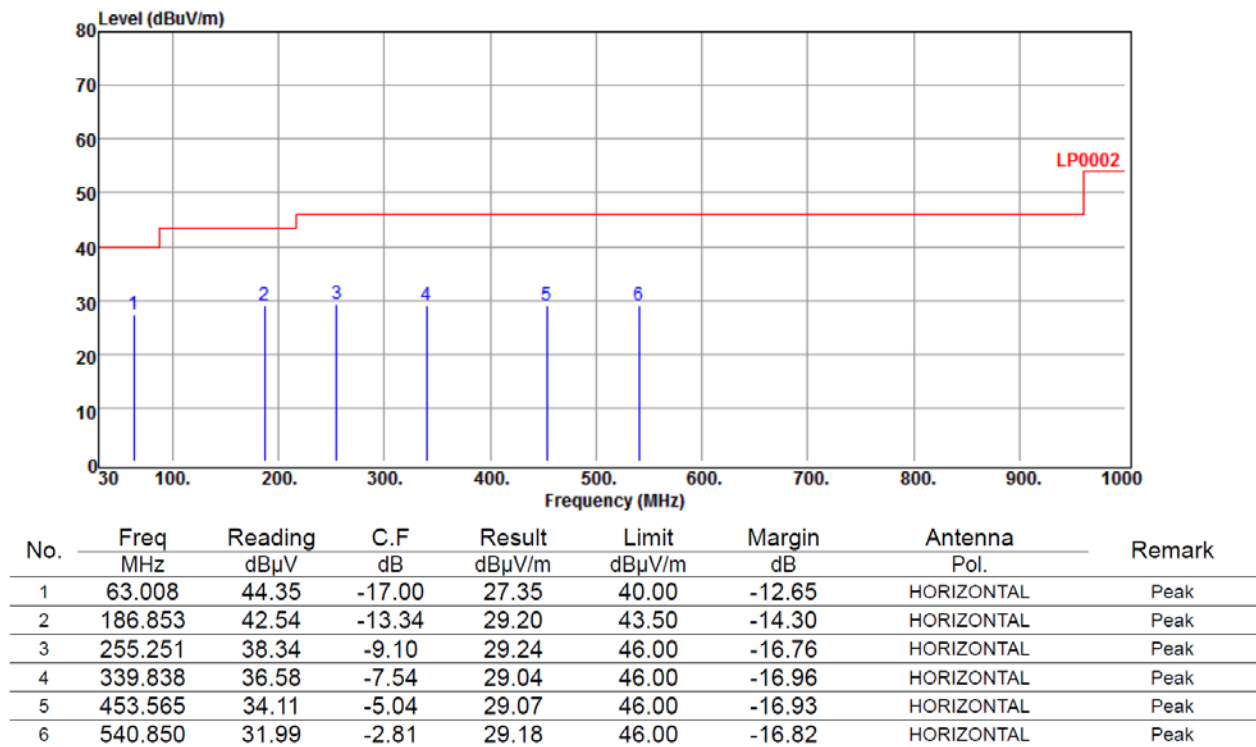
天線極性：水平

說明：WIFI : RX Mode

備註：因峰值結果已低於準峰值之限制值，故無進行準峰值之檢測。
