## 指定頻帶率外之發射量測結果(1GHz 以上)

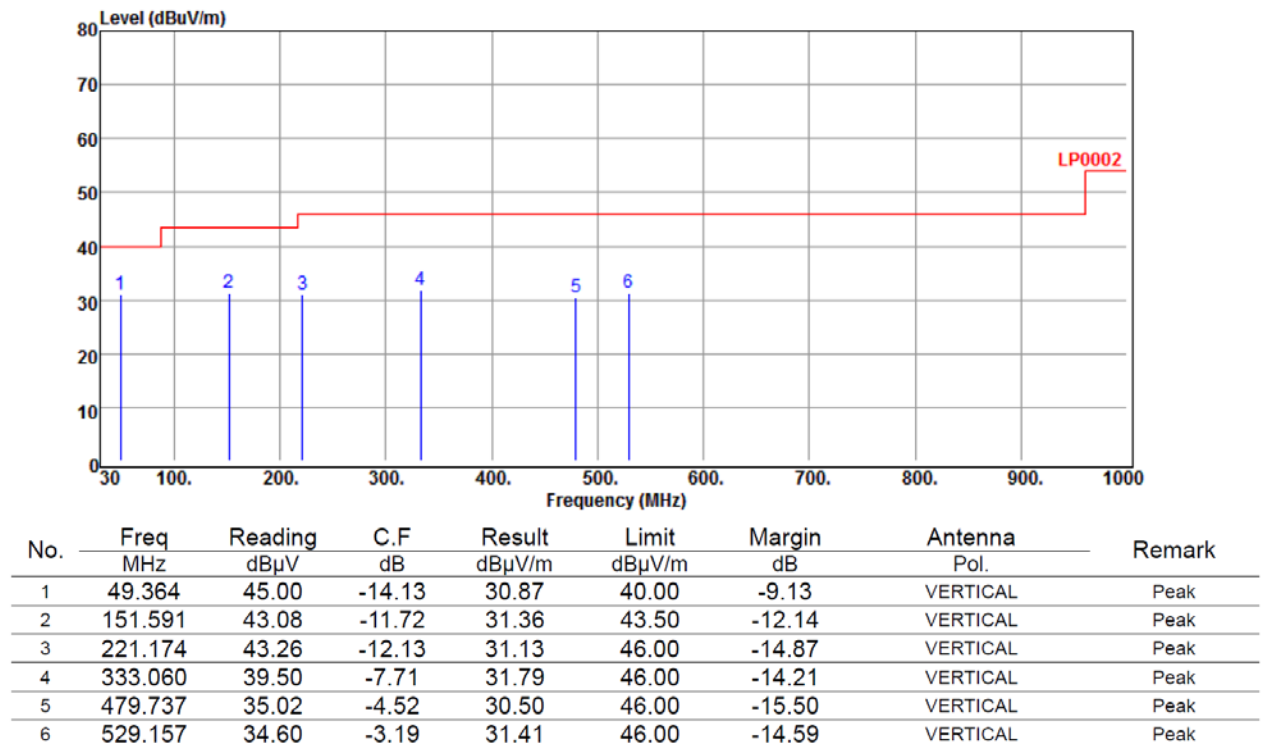
天線極性：垂直

說明：WIFI: RX Mode

備註：因峰值結果已低於準峰值之限制值，故無進行準峰值之檢測。

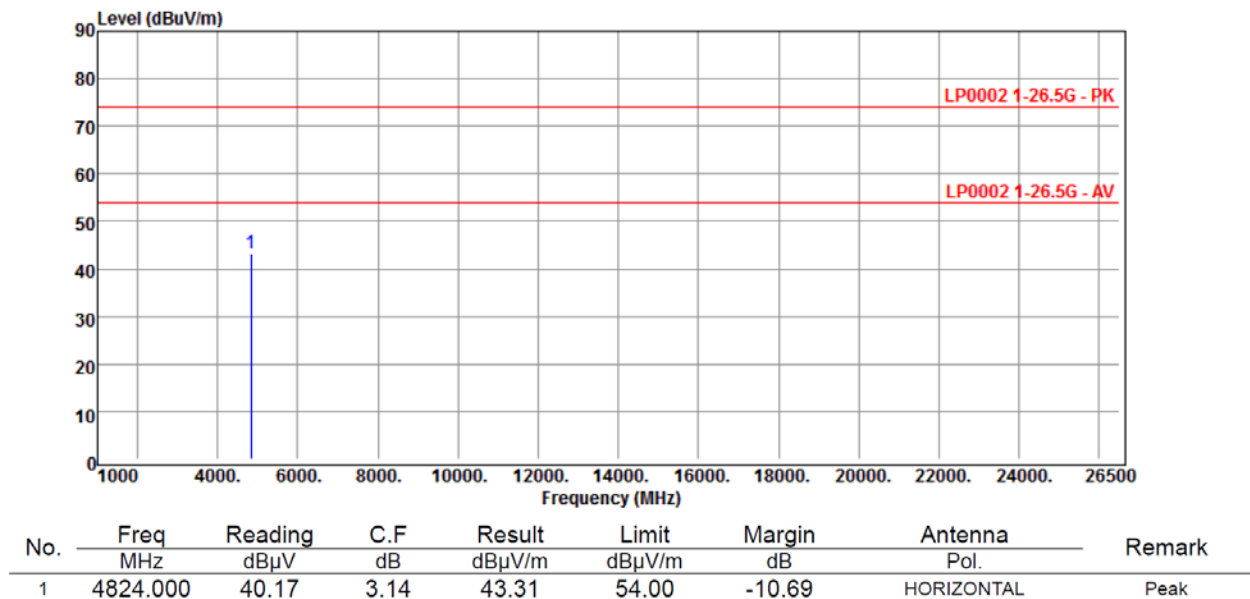
天線極性 : 水平

說明 : 802.11 b:Low-2412MHz

備註 : 1. 因峰值結果已低於平均值之限制值，故無進行平均值之檢測。

2. 其餘發射之訊號太弱而儀器無法量測。

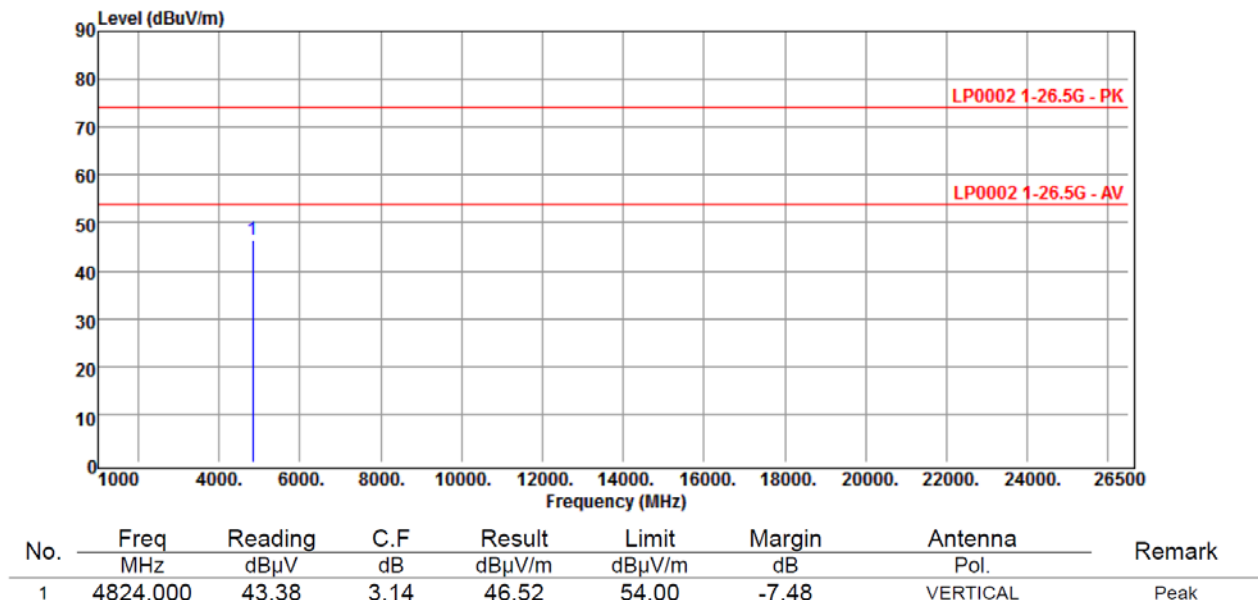
天線極性 : 垂直

說明 : 802.11 b:Low-2412MHz

備註 : 1. 因峰值結果已低於平均值之限制值，故無進行平均值之檢測。

2. 其餘發射之訊號太弱而儀器無法量測。

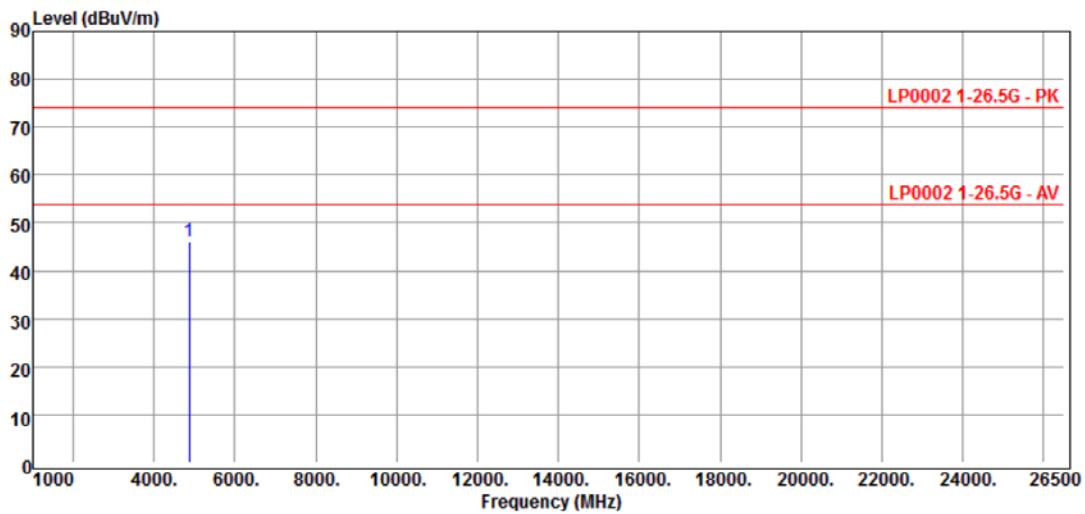
天線極性：水平

說明：802.11 b:Middle-2437MHz

| No. | Freq<br>MHz | Reading<br>dBuV | C.F<br>dB | Result<br>dBuV/m | Limit<br>dBuV/m | Margin<br>dB | Antenna<br>Pol. | Remark |
| 1 | 4874.000 | 42.73 | 3.27 | 46.00 | 54.00 | -8.00 | HORIZONTAL | Peak |

備註：1. 因峰值結果已低於平均值之限制值，故無進行平均值之檢測。

2. 其餘發射之訊號太弱而儀器無法量測。

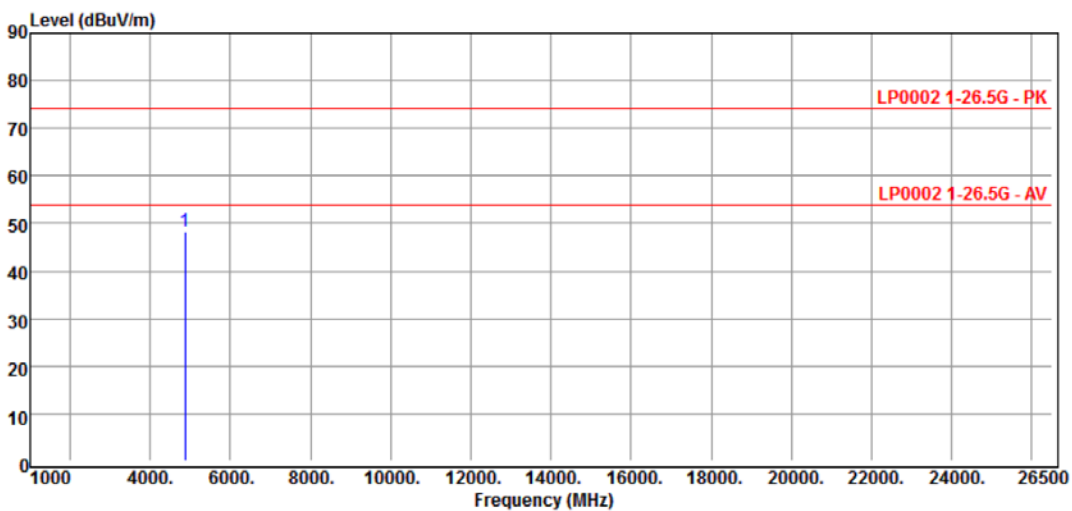
天線極性：垂直

說明：802.11 b:Middle-2437MHz

| No. | Freq<br>MHz | Reading<br>dBuV | C.F<br>dB | Result<br>dBuV/m | Limit<br>dBuV/m | Margin<br>dB | Antenna<br>Pol. | Remark |
| 1 | 4874.000 | 44.93 | 3.27 | 48.20 | 54.00 | -5.80 | VERTICAL | Peak |

備註：1. 因峰值結果已低於平均值之限制值，故無進行平均值之檢測。

2. 其餘發射之訊號太弱而儀器無法量測。
